Känsö karantänsanläggning

Augusti 2022

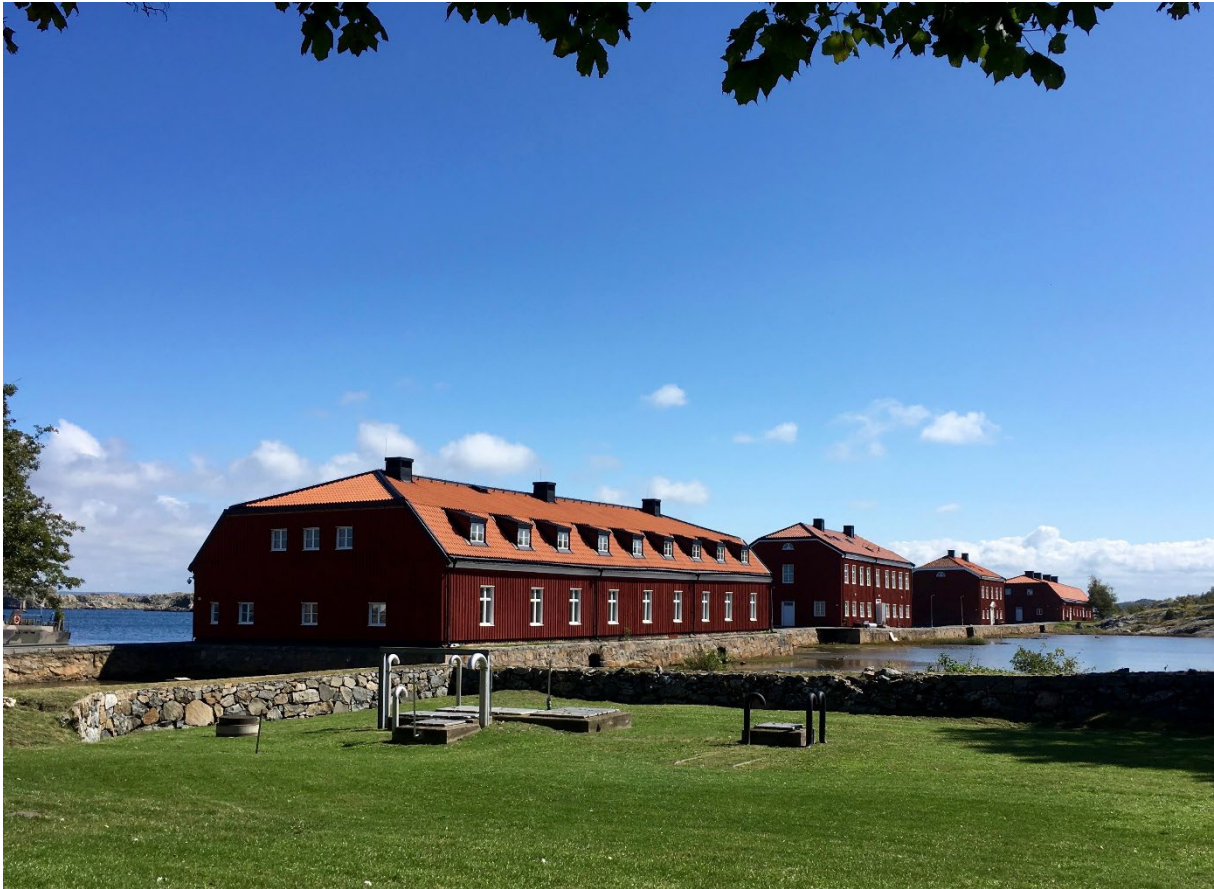
Karantänsstationen på Stora Känsö.

Mellan 1816 och 1819 uppförde staten en anläggning under ledning av fortifikationsingenjören [Jacob Forsell](#), som också blev stationens första chef från 1818 till sin död 1832. I anläggningen ingick en hamn, ett utkikstorn och ett kanonbatteri, samt ett drygt tiotal byggnader. För arbetet anlätades som högst 150 indelta soldater från [Bohusläns regemente](#) eller [Älvsborgs regemente](#) och upp till omkring 50 civila hantverkare.

För att minska smittrisken restes fyra av byggnaderna på anlagda stenistor i en rad tvärs över en grund havsvik, förenade med ön genom en stenkaj med [vindbryggor](#) till land och mellan byggnaderna.

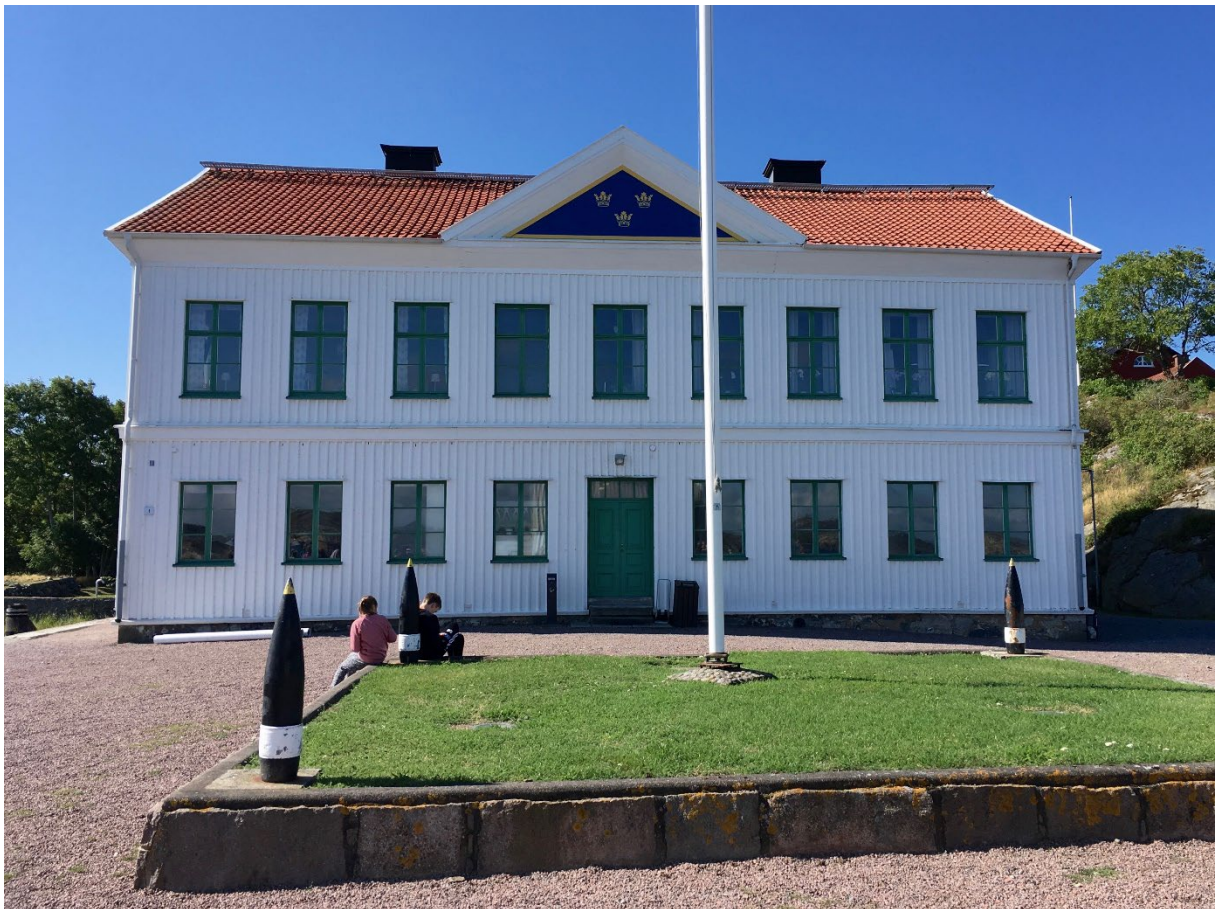
Kanslihuset.

Kanslihuset uppfördes 1818 som bostad och arbetsplats för karantänchefen, läkaren, befälhavaren för militärstyrkan, skrivaren/kassören och sex karantänsdrängar. I övervåningen bodde från början karantänchefen och kassören, och i undervåningen huserade läkaren och fanns vaktrum och två logement. Under årens lopp ändrades denna ordning något. Efter karantänsanläggningsperioden användes huset fram till tidigt 1970-tal som officersmäss, expedition och vaktlokal. Idag används det som befälsförläggning samt för samvarorum.

Huset är en tvåvåningsbyggnad i klassicistisk stil, som är 20,4 meter lång och 12,15 meter bred. Den är byggd i tegel, men fasaderna kläddes 1842 med stående [lockpanel](#) för att skydda den putsade ytan mot vittring. Byggnaden har ett sadeltak, som redan från första början var belagt med rött taktegel, idag tvåkupigt. Den har en [fronton](#) med en [tympanon](#) på långsidan mot sjön. Den målades på 1840-talet med vit [oljefärg](#) på de tre fasader som syns från sjösidan och med ljusröd [slamfärg](#) på fasaden inåt land.

Uppvärmningen skedde med sex kakelugnar och en köksspis på vardera våningsplanet.

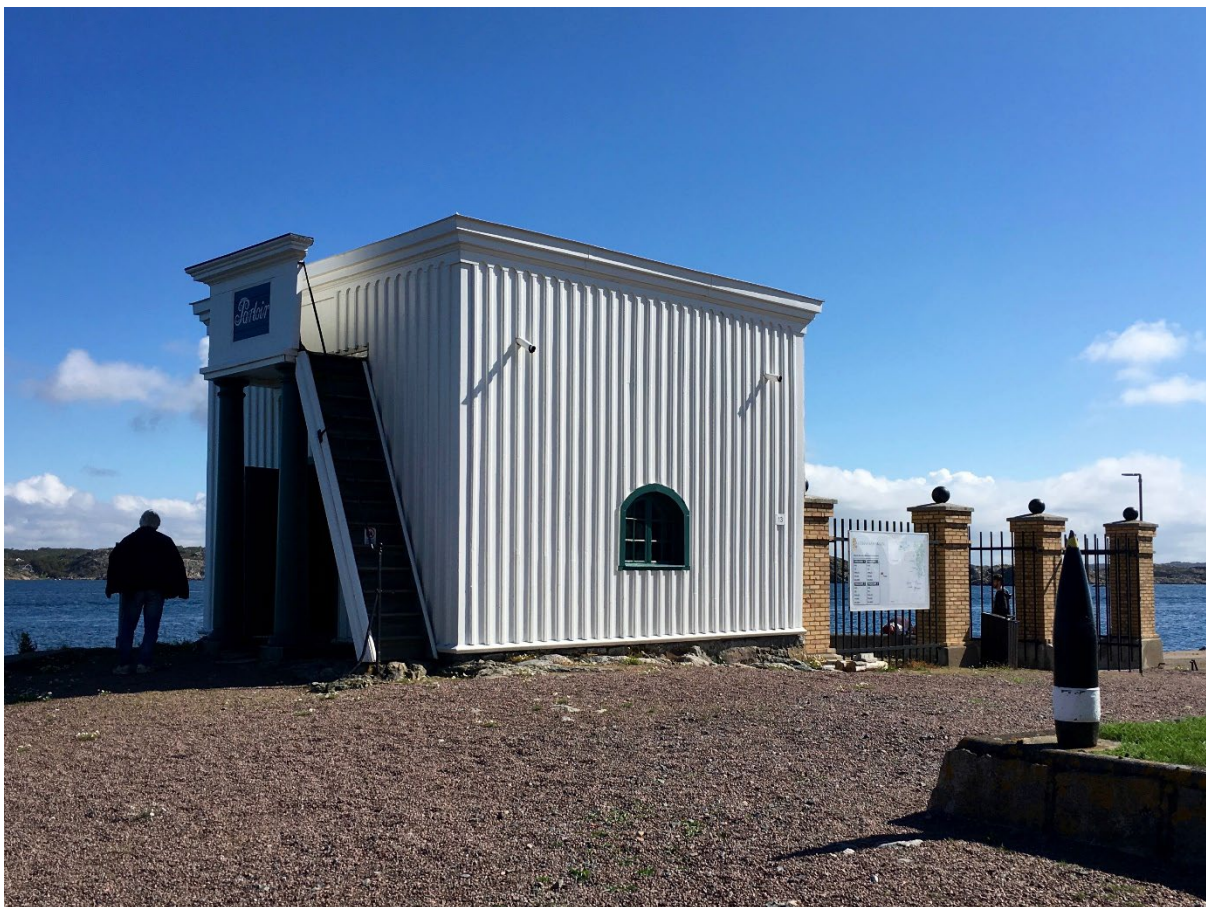
Parloiren.

Parloiren ligger längst ut i den tidigare karantänsanläggningens hamn i anslutning till östra bryggan, "karantänsbryggan", och byggdes 1818 i en våning i tegel med fordring av ljus gulfärgad [lockpanel](#). Brädfordringen tillkom 1860 för att skydda byggnaden mot vittring. Den är 6,4 meter x 6,0 meter och har en mycket markerad uppdelning i två delar. Den nordvästra, "rena avdelningen" har röda kalkstensplattor på golvet och den sydöstra, "orena avdelningen" har trägolv. Mellan avdelningarna löper en murad ränna i golvet, i vilken det kunde brännas [svavel](#) för att producera en svavelhaltig rök. På ömse sidor om rännan finns ett järngaller från golv till tak. En dörr finns på nordvästra fasaden, medan den sydöstra ursprungligen var öppen och hade

ingångsportaler direkt från karantänsbryggan. Mitt på de nordöstra och sydvästra fasaderna finns på vardera sidan fönster.

På den nordvästra sidan leder en trappa, uppburen av två grönmålade träkolonner, upp på det plana, svagt lutande, och av en murad [balustrad](#) omgivna, taket. Där var en militär post placerad när fartyg låg utanför i karantän.
